# Racerkonstruktörens vedermödor

Innan TFA-motorn blev färdig för tävlingspremiären hade konstruktören civilingenjör Folke Mannerstedt och tävlingsföraren Lill-Orsa Bohlin haft många vedermödor, vilket framgår av dessa glimtar från provningarna av maskinen. Det är vedermödor som Mannerstedt känner igen ända från Husqvarnans provningar. Bildmaterialet till artikeln är hämtat från dessa historiska händelser.

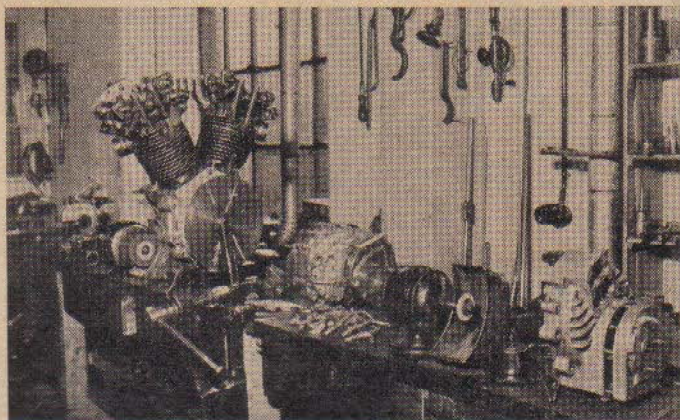
Verkstaden där alla Husqvarnas racermaskiner skapades. Då bilden togs pågick ventilinställning av Grand Prix-motorn.
